**ПАСПОРТ
ДОСТУПНОСТИ ОБЪЕКТА СОЦИАЛЬНОЙ
ИНФРАСТРУКТУРЫ
НА ДОСТУПНОСТЬ ДЛЯ ИНВАЛИДОВ
И МАЛОМОБИЛЬНЫХ ГРУПП НАСЕЛЕНИЯ**

Филиал муниципального общеобразовательного учреждения Абатской
СОШ №2 Тушнолобовская средняя общеобразовательная школа
Тюменская область, Абатский район, с. Тушнолобово, ул. Южная, 23.

**ПАСПОРТ ДОСТУПНОСТИ
объекта социальной инфраструктуры (ОСИ)
№ 429-ОО**

**АКТ ОБСЛЕДОВАНИЯ № 1043
объекта социальной инфраструктуры
к паспорту доступности ОСИ
№ 429-ОО**

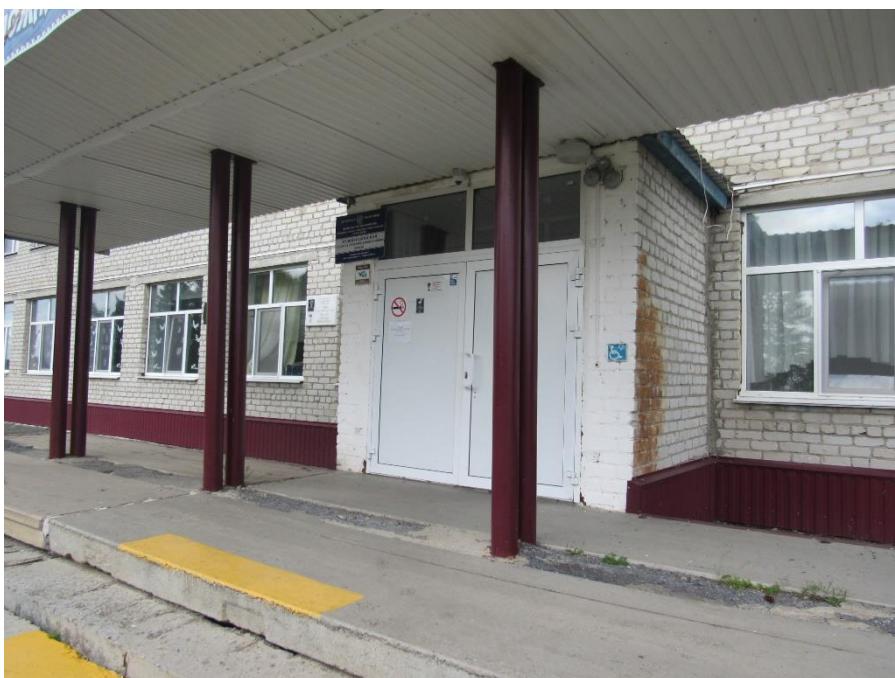
фото №10

2.3	Входная площадка	есть	-	10	- на входной площадке имеется повреждённый участок покрытия.	K,O,C	- обеспечить ровное, нескользкое покрытием на входной площадке.	Текущий ремонт
